# VYSOKÁ ŠKOLA BÁŇSKÁ TECHNICKÁ UNIVERZITA OSTRAVA

**Fakulta stavební**

## ANALÝZA VÝVOJE SESUVU V LOKALITĚ KOZINEC U DOUBRAVY

Diplomová práce

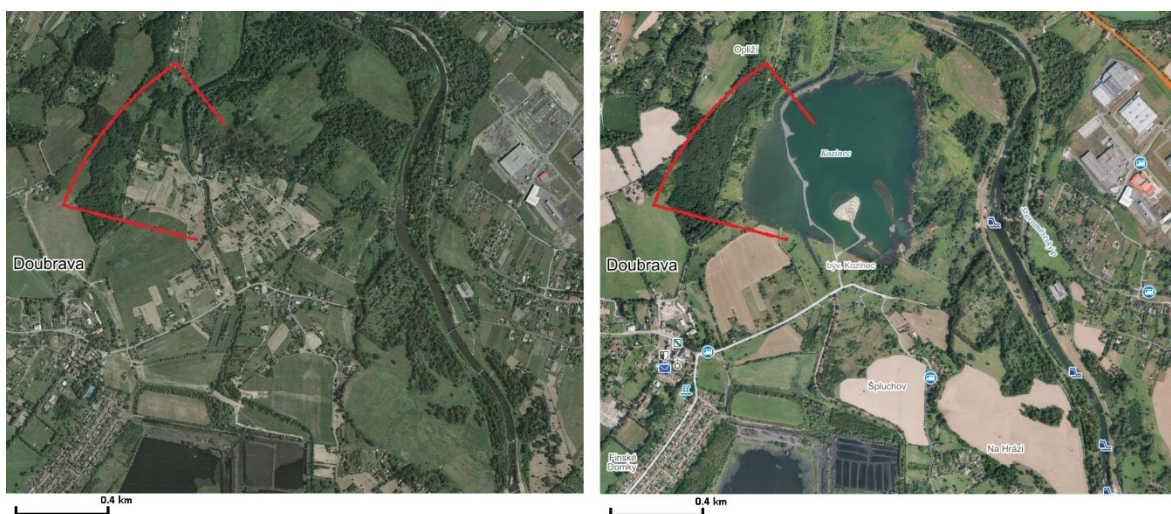
Obr. 1: Pohled na zájmovou lokalitu v letech 2012 (vlevo) a 2019 (vpravo) zdroj: Mapy.cz, upraveno

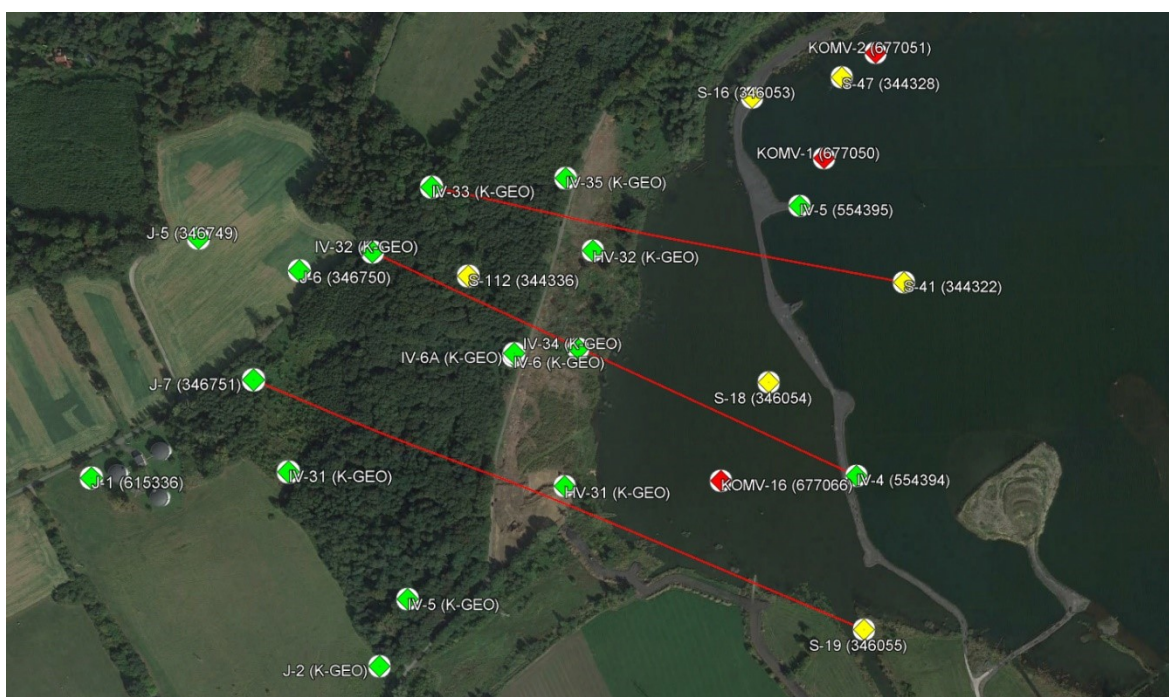
Obr. 4: Poloha všech vrtů na podkladu leteckých map z r. 2018, červeně – zamýšlené geologické řezy, bez měřítka

- Profil č.1 – 4 vrtů
- Profil č.2 – 5 vrtů
- Profil č.3 – 3 vrtů
